Referencia: "RESPUESTA DE OFICIO CO-22048 DE 28-08-2024 EN REFERENCIA A SOLICITUD ANALISIS ESTRUCTURAL PATOLOGICO DEL PUENTE VEHICULAR SOBRE EL RIO BOGOTA EN LA VEREDA PUEBLO VIEJO "PUENTE DE LA VIRGEN" DEL MUNICIPIO DE COTA, CUNDINAMARCA."

Referencia: "RESPUESTA DE OFICIO CO-17193 EN REFERENCIA A SOLICITUD DE CARGAS Y EVALUACION TÉCNICA DEL PUENTE VEHICULAR SOBRE EL RÍO BOGOTA EN LA VEREDA PUEBLO VIEJO "PUENTE DE LA VIRGEN" DEL MUNICIPIO DE COTA, CUNDINAMARCA."

Para dar respuesta a esta solicitud, inicialmente se realiza una visita al sitio de interés para efectuar una inspección visual del Puente a través de los especialistas de la secretaria de Infraestructura y Obras Públicas, con el objeto de identificar visualmente el estado del Puente y de esta forma realizar un diagnóstico preliminar del mismo; con base en este levantamiento se puede emitir un diagnóstico con las recomendaciones pertinentes.

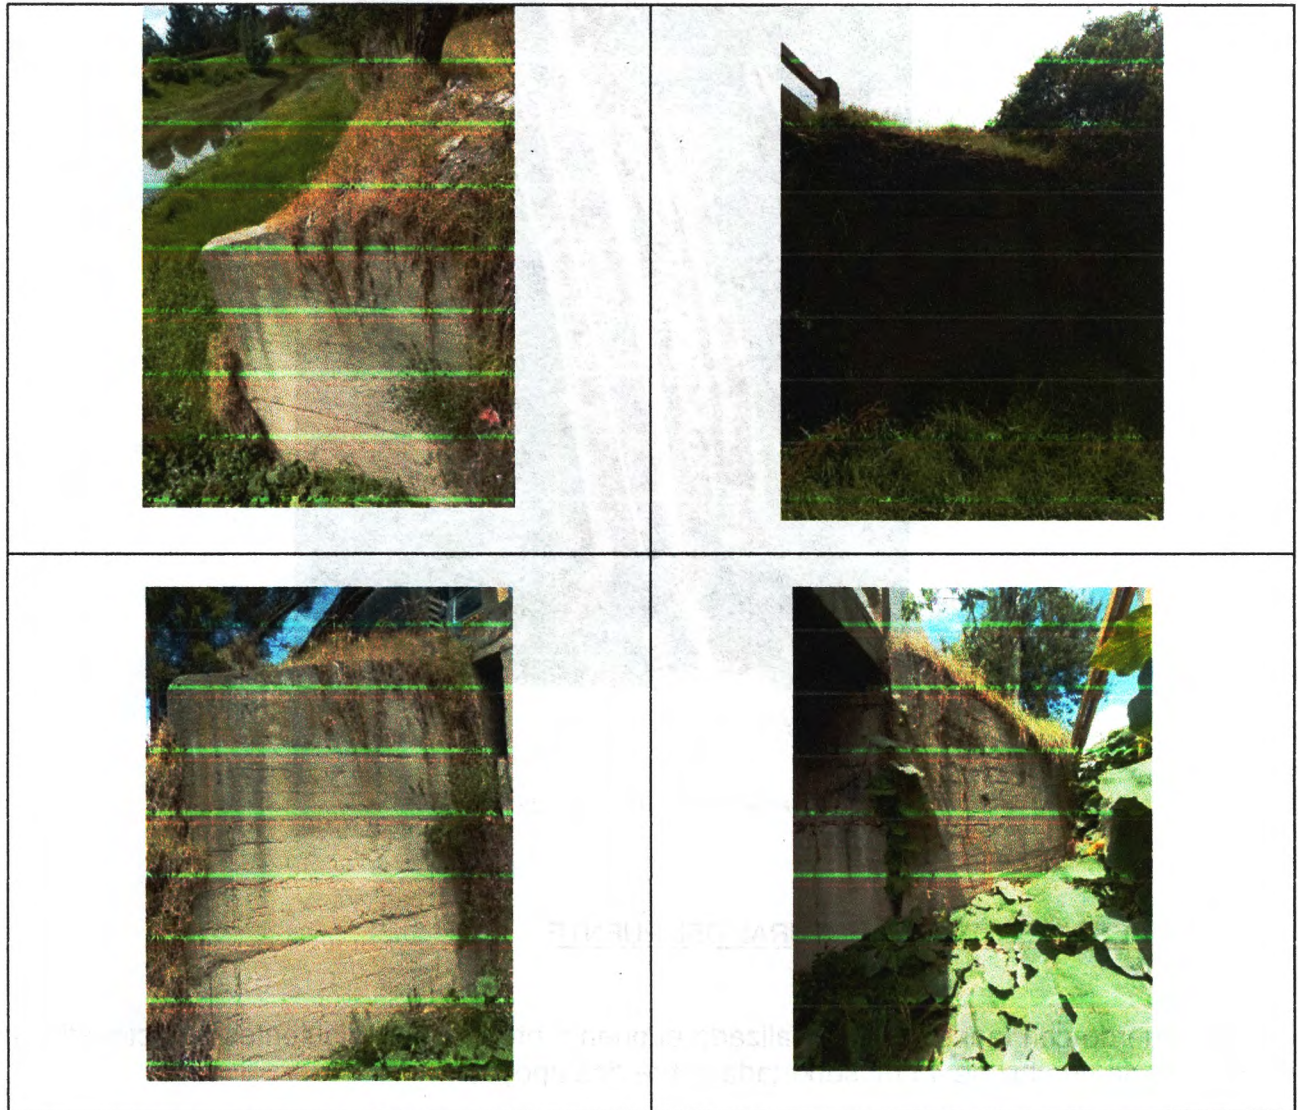
- Aletas: Aletas en concreto reforzado, de acuerdo con la visita estos elementos se identifican con desplazamientos y grietas sobre las aletas de protección al estribo, a continuación, se muestra como esta conformado las aletas:

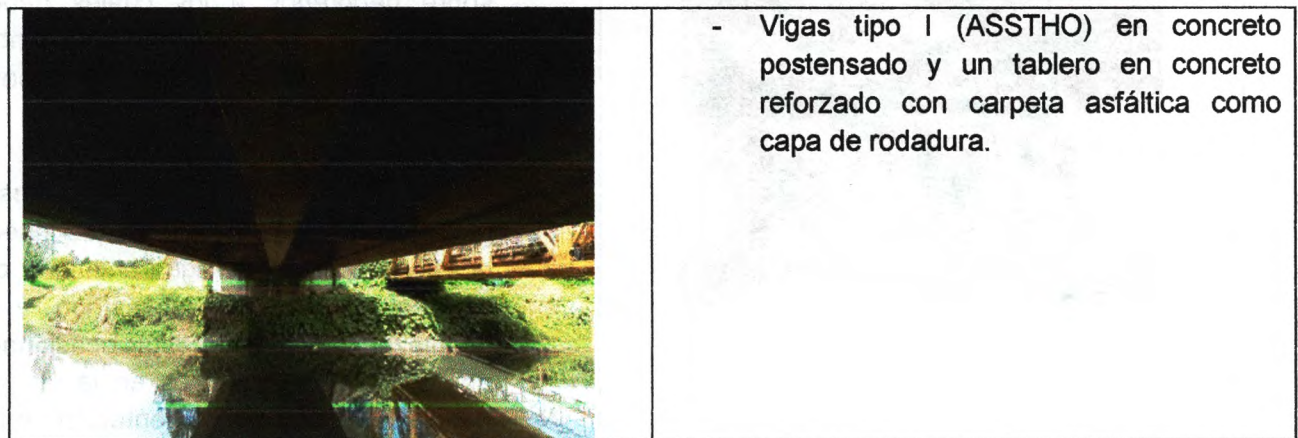
- Vigas del Punte: El puente pasa una luz de 45 m, en una sola luz, presenta 3 vigas en concreto postensado con vigas tipo I o de alma llena
